ESTUDIO DE INUNDACIONES LAGUNA ACULEO

COMUNA DE PAINE – REGION METROPOLITANA
MANDANTE: CONSTANZA FFRENCH-DAVIS

NOVIEMBRE 2021

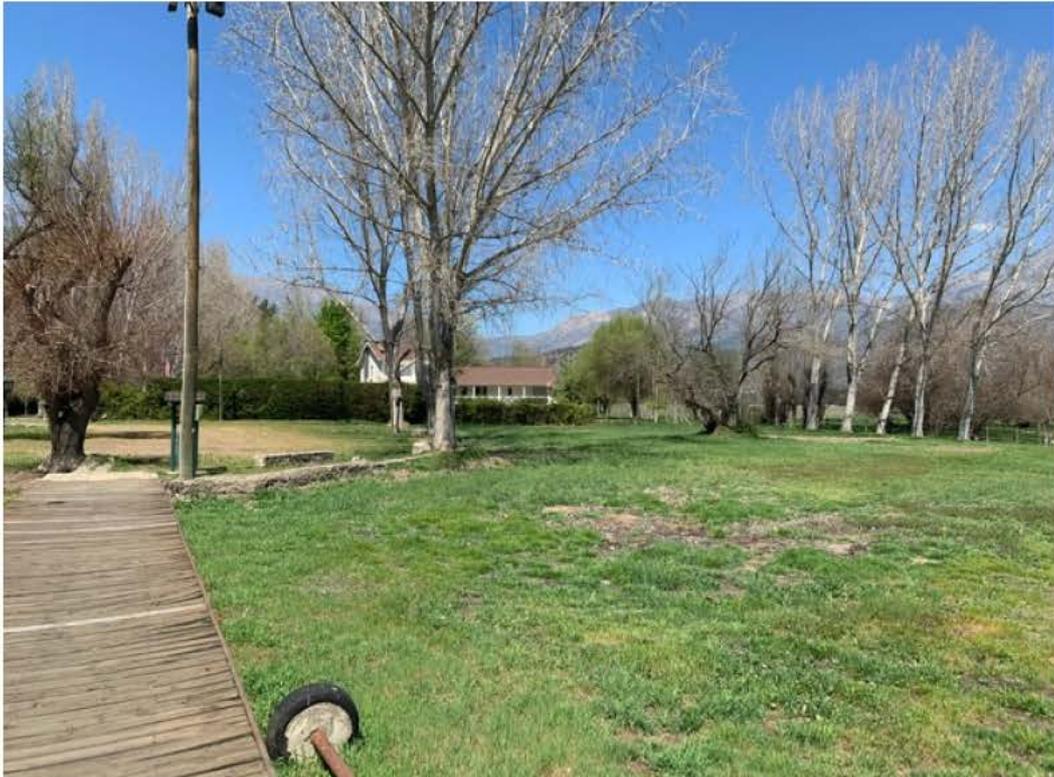
Foto 1: Se aprecia la propiedad del solicitante y en el borde inferior izquierdo, se puede ver el inicio de un muelle antiguo. Vista desde Laguna a propiedad.

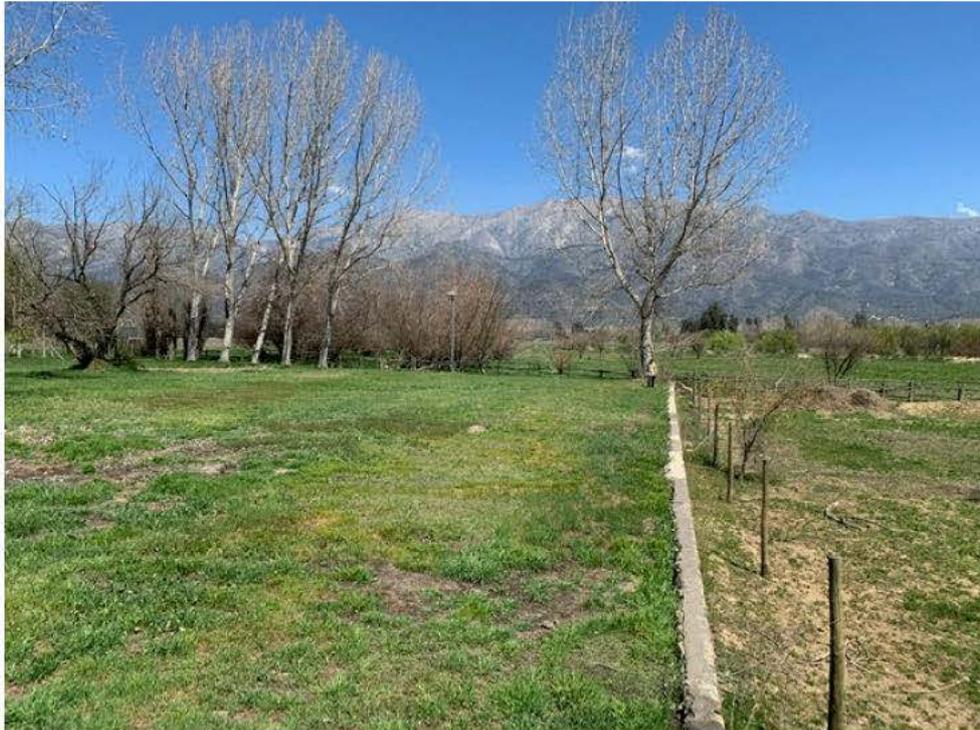
Foto 3: Imagen en el interior de la propiedad del solicitante del estudio, el muro de hormigón que se aprecia en la foto, corresponde al límite que existía entre la Laguna a su máxima capacidad (hacia la izquierda) y la propiedad del solicitante (hacia la derecha).

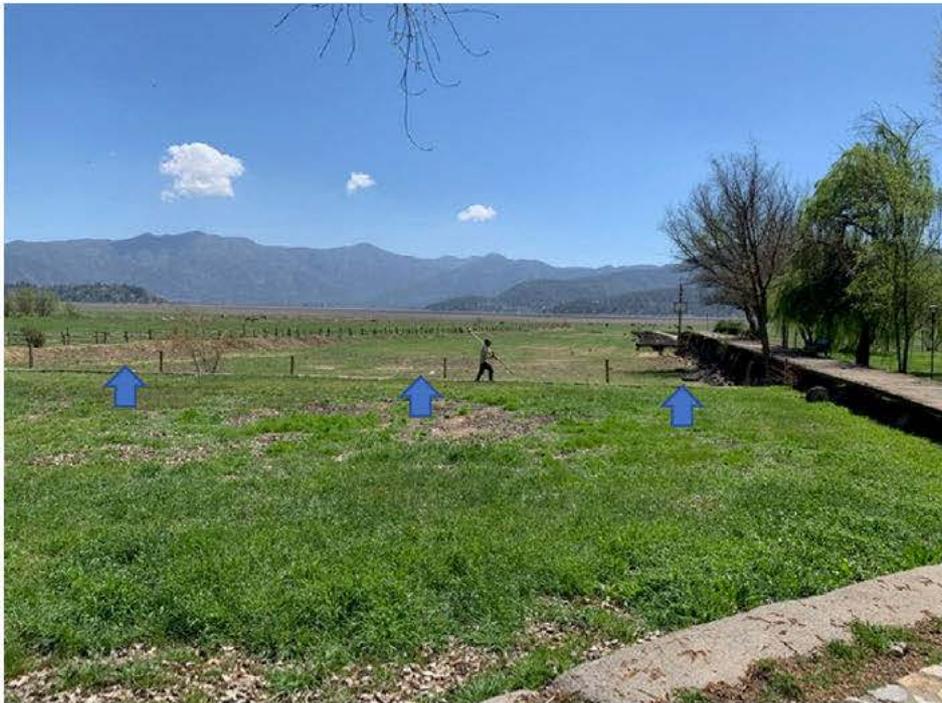
Foto 4: Las flechas en imagen, señalan el inicio de la Laguna Acúleo cuando se encuentra en su máxima capacidad, se ve un antiguo muelle por el costado. Se aprecia que la Laguna

actualmente se encuentra seca, hace bastante tiempo, tanto así, que se observan cercos dentro de la Laguna, sectorizando ciertos lugares.

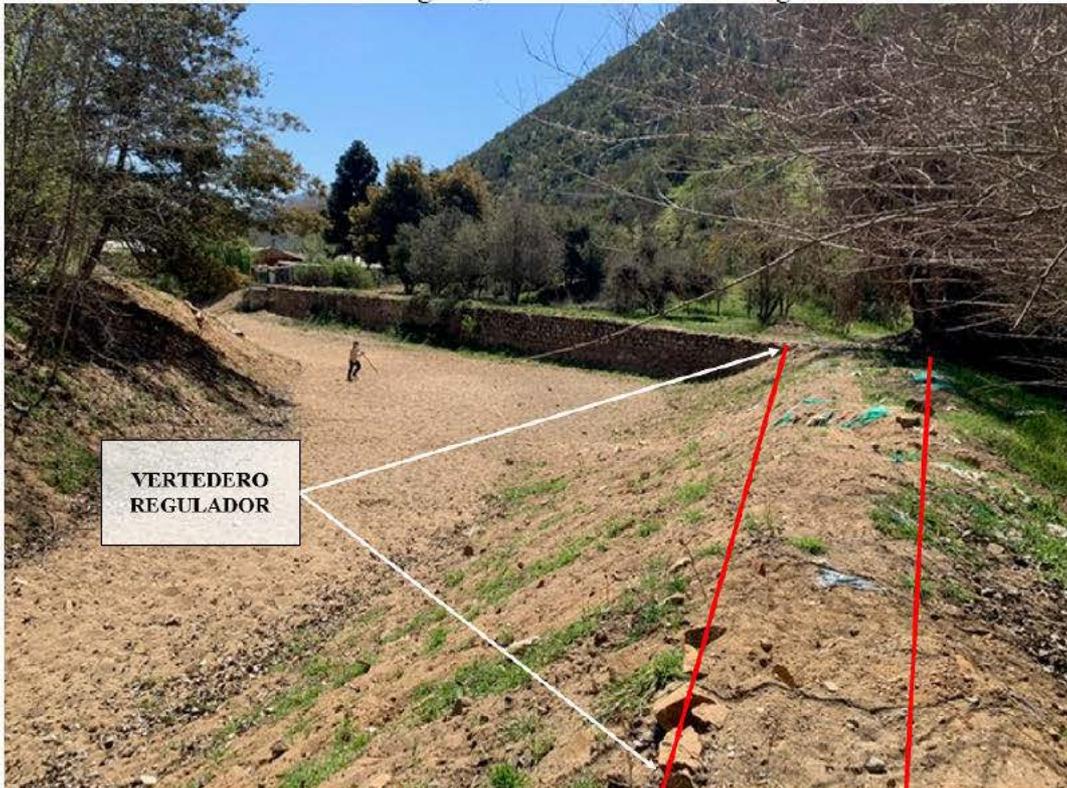
Foto 5: En imagen se aprecia el Estero Pintué, precisamente en la zona donde se encuentra el vertedero que regula la Laguna Acúleo y evacua las aguas hacia el Estero Santa Marta. (vista de vertedero regulador desde Estero Pintué).

Para obtener la cota máxima de inundación en la Laguna, la cual está dada por un vertedero regulador ubicado en las cercanías del puente Rosario, es necesario realizar un levantamiento topográfico con GPS con las mismas coordenadas geodésicas del vertedero regulador y la propiedad estudiada. Teniendo toda la superficie amarrada al PR presentado en la Foto 8 del Catastro Fotográfico, se puede determinar la cota en la corona del muro vertedero (Foto 5 y 6 de Catastro Fotográfico) corresponde a 380,43 msnm.

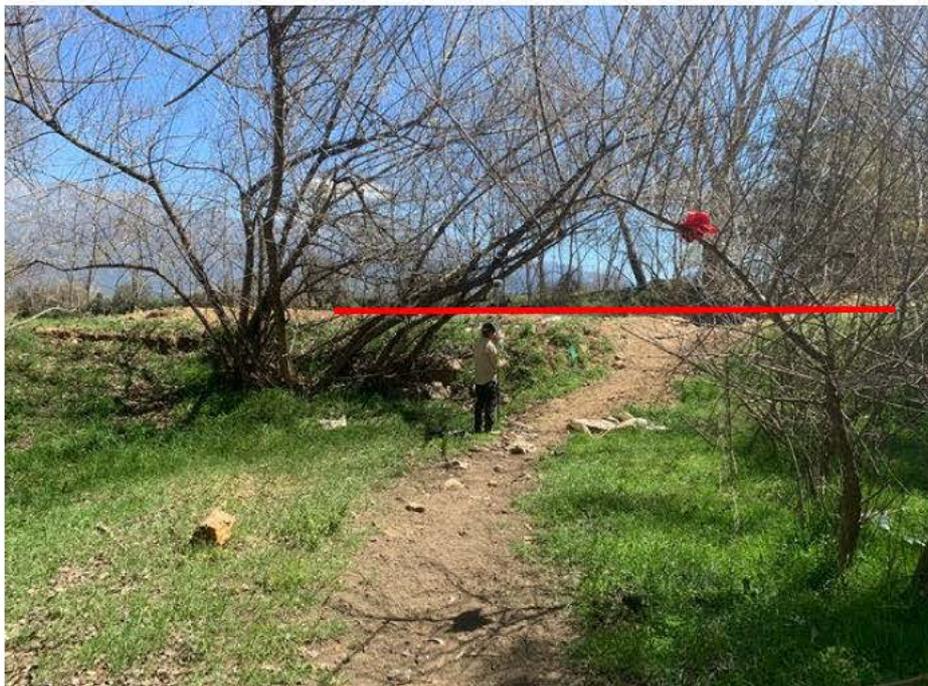
Foto 6: En imagen se aprecia el inicio del Estero Santa Marta, se puede ver el muro vertedero regulador desde el otro lado (vista de vertedero regulador desde Estero Santa Marta).

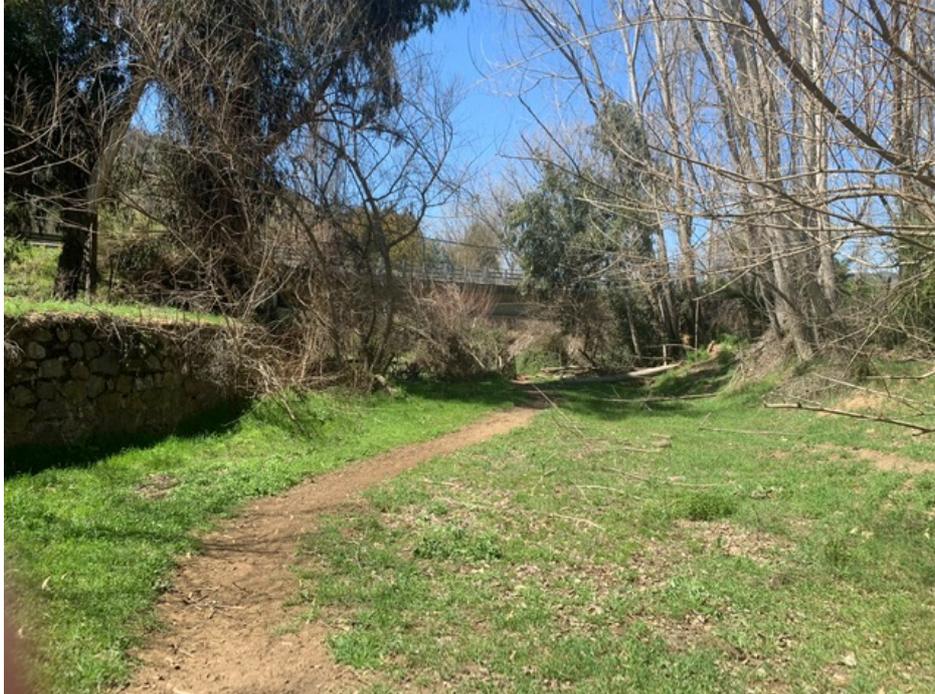
Foto 7: Imagen captada desde el vertedero regulador hacia aguas abajo del Estero Santa Marta, al fondo de la foto, se puede ver el Puente Rosario.

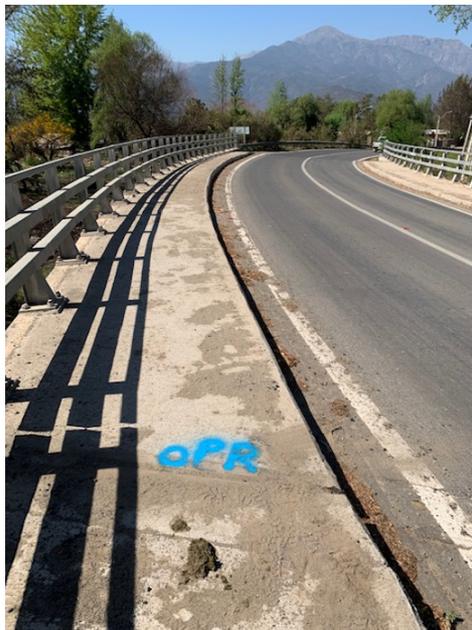
Foto 8: PR en Puente Rosario, con el que se levantó la topografía de todo el estudio, específicamente de la propiedad, vertedero regulador en Estero Pintué y Estero Santa Marta, además de una pequeña zona de la Laguna Acúleo.

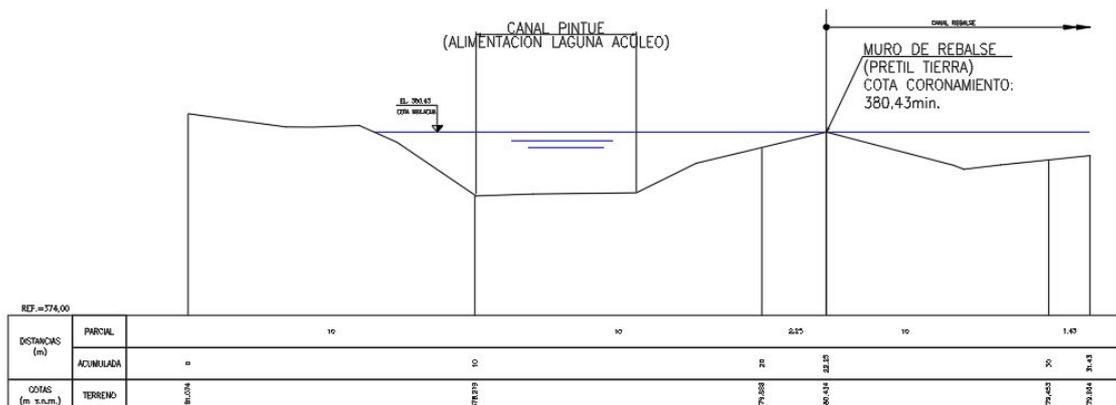
**FIGURA 2.1-1
PERFIL LONGITUDINAL DE VERTEDERO REGULADOR**

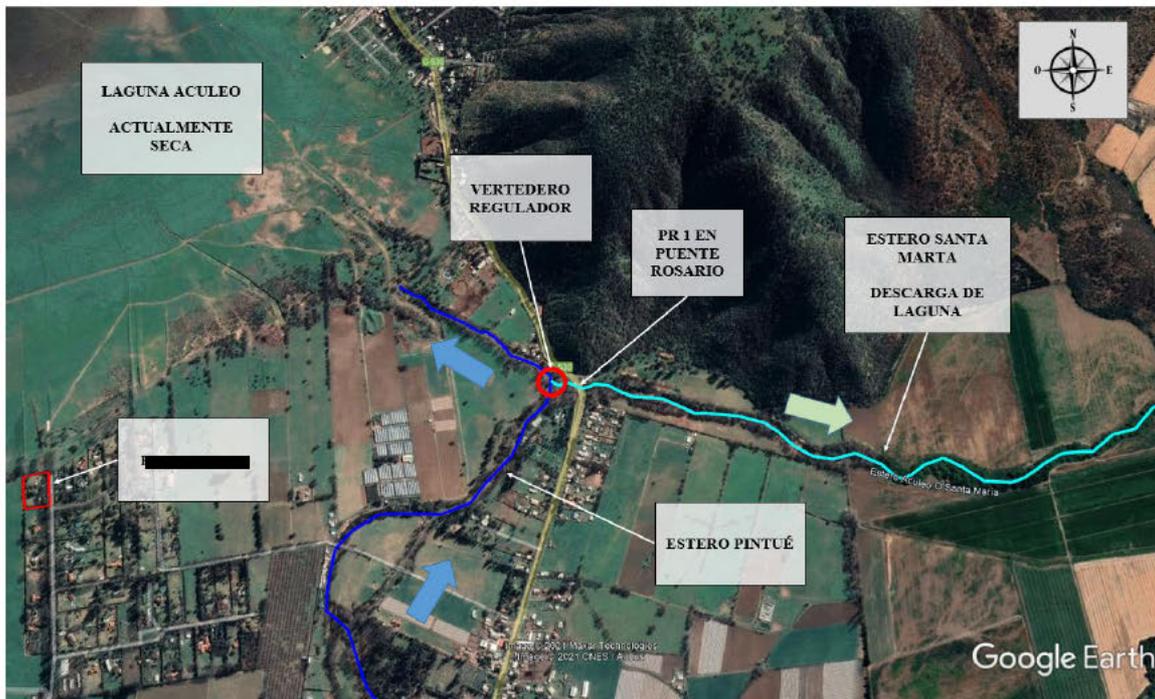
FIGURA 2.2-1
PERFIL LONGITUDINAL DE VERTEDERO REGULADOR

En situación de llenado de la laguna producto de lluvias, el sentido de escurrimiento es hacia la laguna según la Fig.2.2-1, en el minuto que la altura del agua llega hasta la cota máxima de este muro, empieza a verter hacia el cauce del estero Pintué en el sentido de la descarga de la Fig.2.2-1, por lo tanto, la altura máxima del agua será la cota más alta de este muro vertedero.

Para determinar la línea de inundación máxima se desarrolló un levantamiento topográfico del predio y del borde de la laguna, ligado al sistema WGS-84 mediante a un PR ubicado en el Puente Rosario. Adicionalmente la laguna tiene un evacuador natural de crecida o descarga, asociado a un vertedero artesanal, en el estero Pintué. La estructura corresponde a un muro de tierra ubicado cerca del puente Rosario en la ruta G-530.

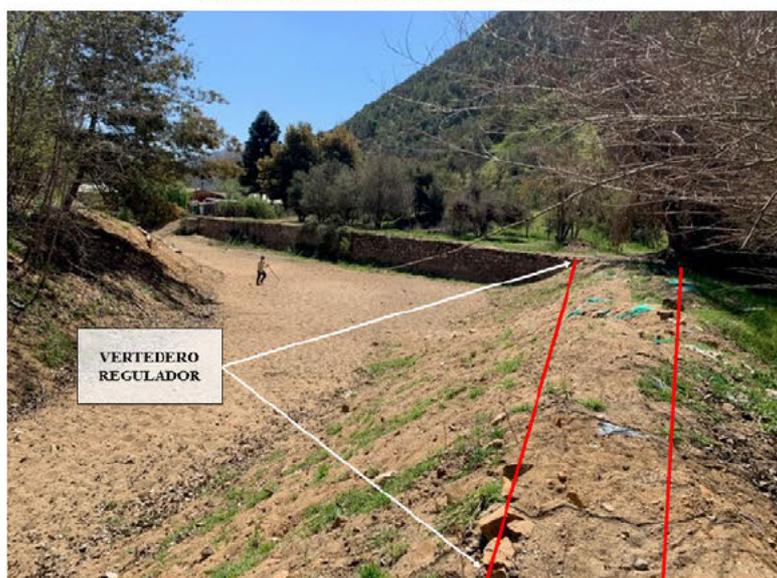
IMAGEN 2.2-1
VERTEDERO REGULADOR

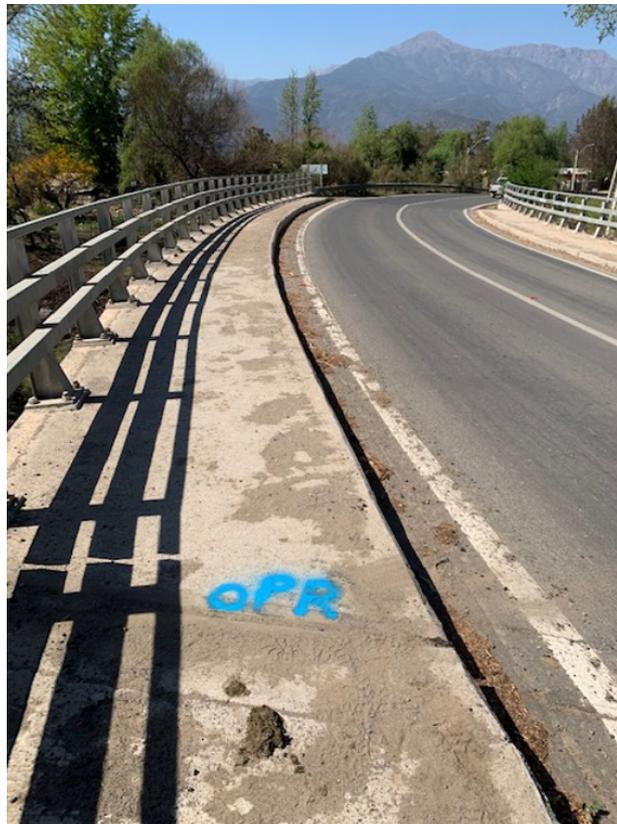
Foto 9: PR1 Inundación Parcelación [REDACTED].

Se confeccionaron PR's, donde el PR-1 corresponde a un clavo incrustado en el Puente Rosario. Se le dio una cota y coordenada con navegador GPS al primer PR y el resto fue nivelado geoméricamente con nivelación cerrada corriente en cota y las coordenadas fueron obtenidas a través de los datos de la estación total ocupada. A continuación, en este informe se acompaña la monografía de los PR's y las fotografías de identificación.

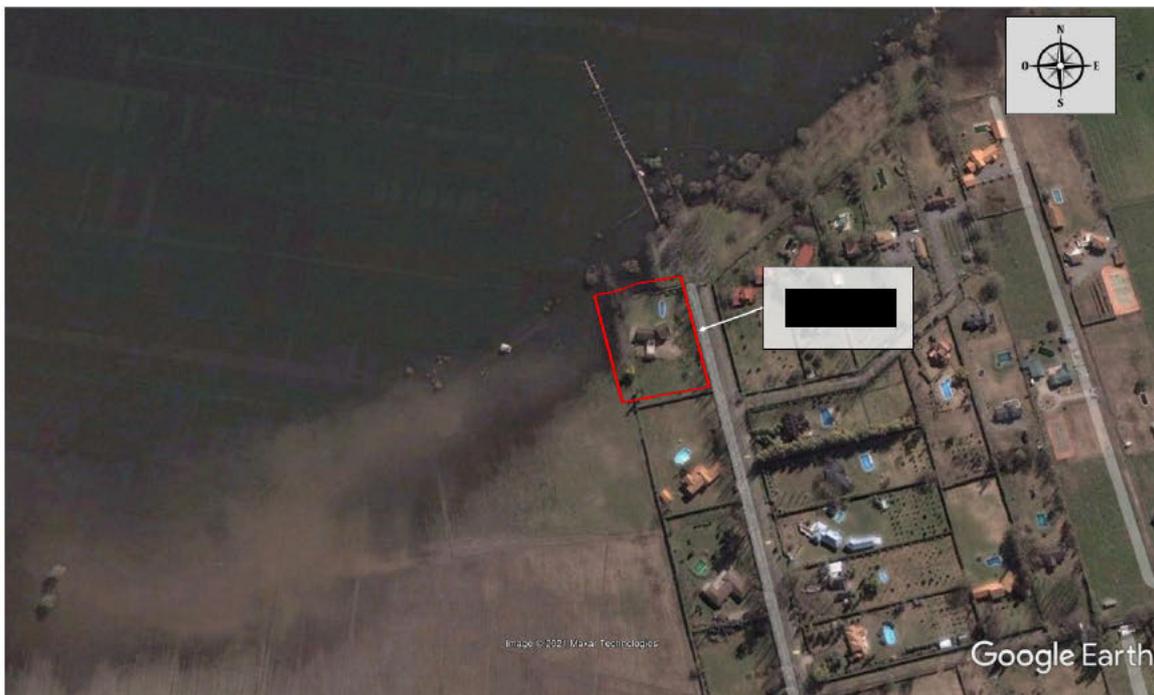
FIGURA 2.3-1
FOTO AEREA DE AGOSTO DEL 2006

De las fotos históricas se puede indicar que no existen antecedentes que indiquen que la parcela sufra inundación por parte de la subida de nivel de la Laguna, siendo la más crítica la del año 2006.

Considerando una faja de restricción de 50 metros para la inundación producida por la Laguna Acúleo, **la propiedad estaría dentro de la faja de restricción**, cuya cota de inundación está relacionada con la cota del vertedero regulador (380,43msnm) como se ha explicado anteriormente. En la figura 3-1 podemos ver el detalle de la situación modelada para la parcela en planta y en la figura 3-2 se muestra un corte donde se muestra la situación altimétrica destacando el sobrecimiento de la casa de 1,0 m de altura sobre el terreno, esto también se muestra en la foto N°8. Cabe comentar, que la mancha de inundación dada por la cota del vertedero regulador, se parece mucho a la mancha obtenida en agosto del año 2006, que se presenta en la Figura 2.3-1.

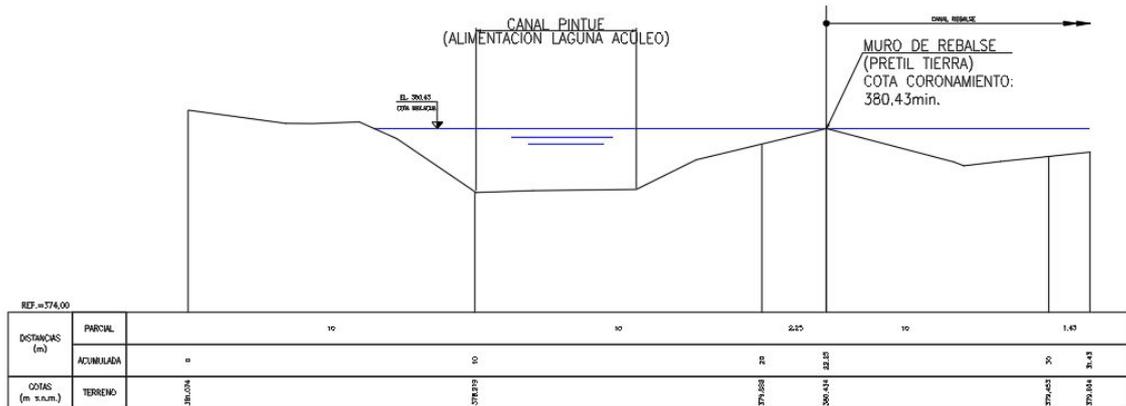
Según lo indicado en el levantamiento topográfico la cota de este muro es 380,43 msnm según la Figura 2.4.1-1

**FIGURA 2.4.1-1
PERFIL LONGITUDINAL DE VERTEDERO REGULADOR**

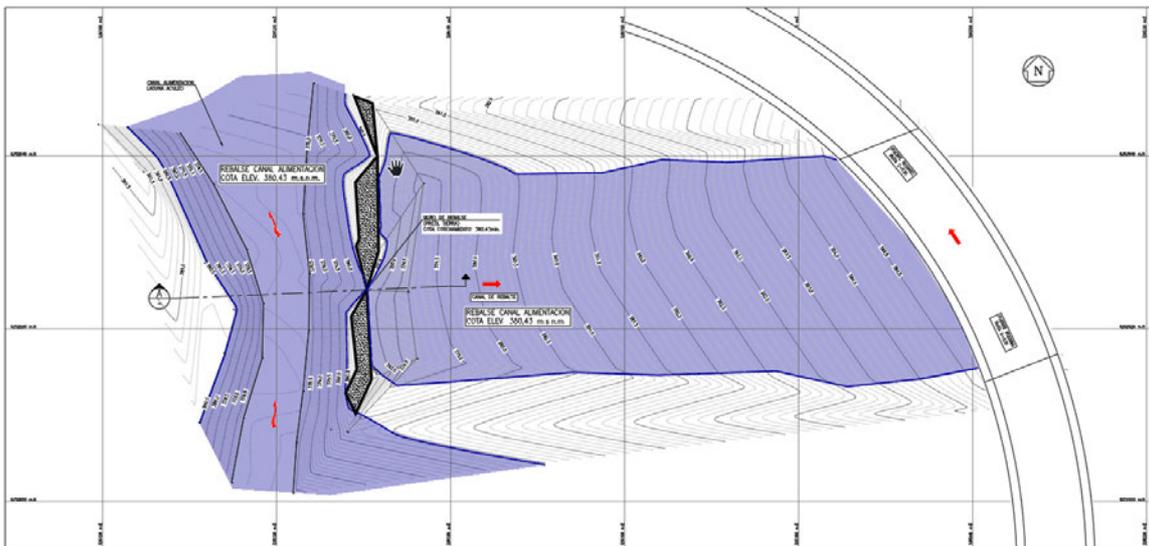
**FIGURA 2.4.1-2
VISTA EN PLANTA DE VERTEDERO REGULADOR**

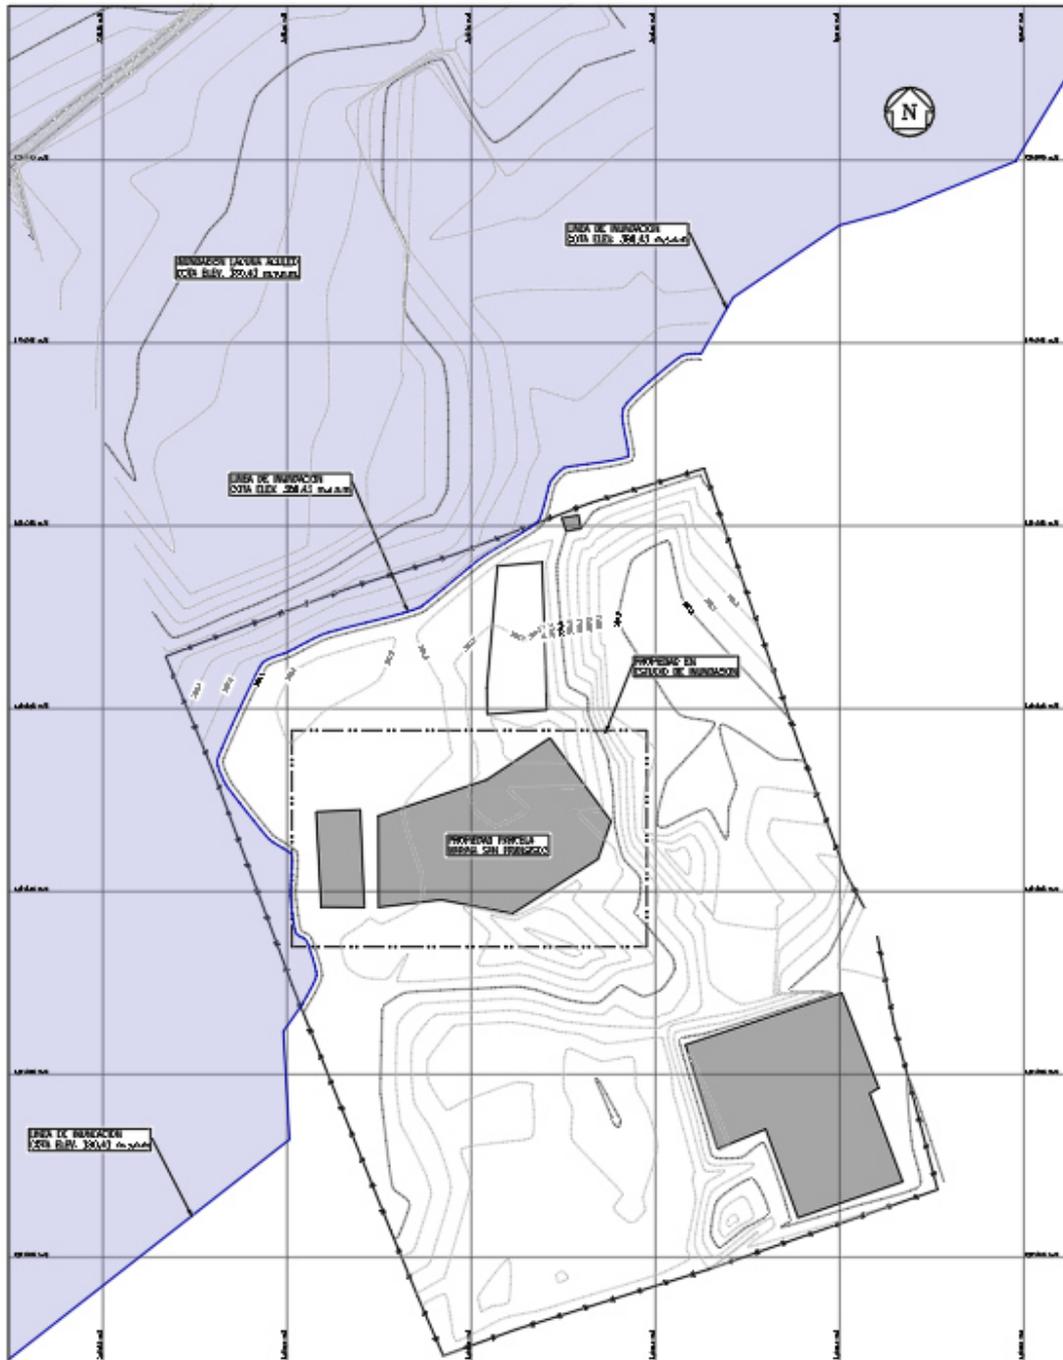
En función de la cota de inundación 380,43 msnm se muestra en la Figura 2.4.2-1 la línea de inundación definida, donde se destaca que **no inunda las dependencias de la propiedad.**

**FIGURA 2.4.2-1
VISTA EN PLANTA DE PROPIEDAD Y LAGUNA A MAXIMA CAPACIDAD**

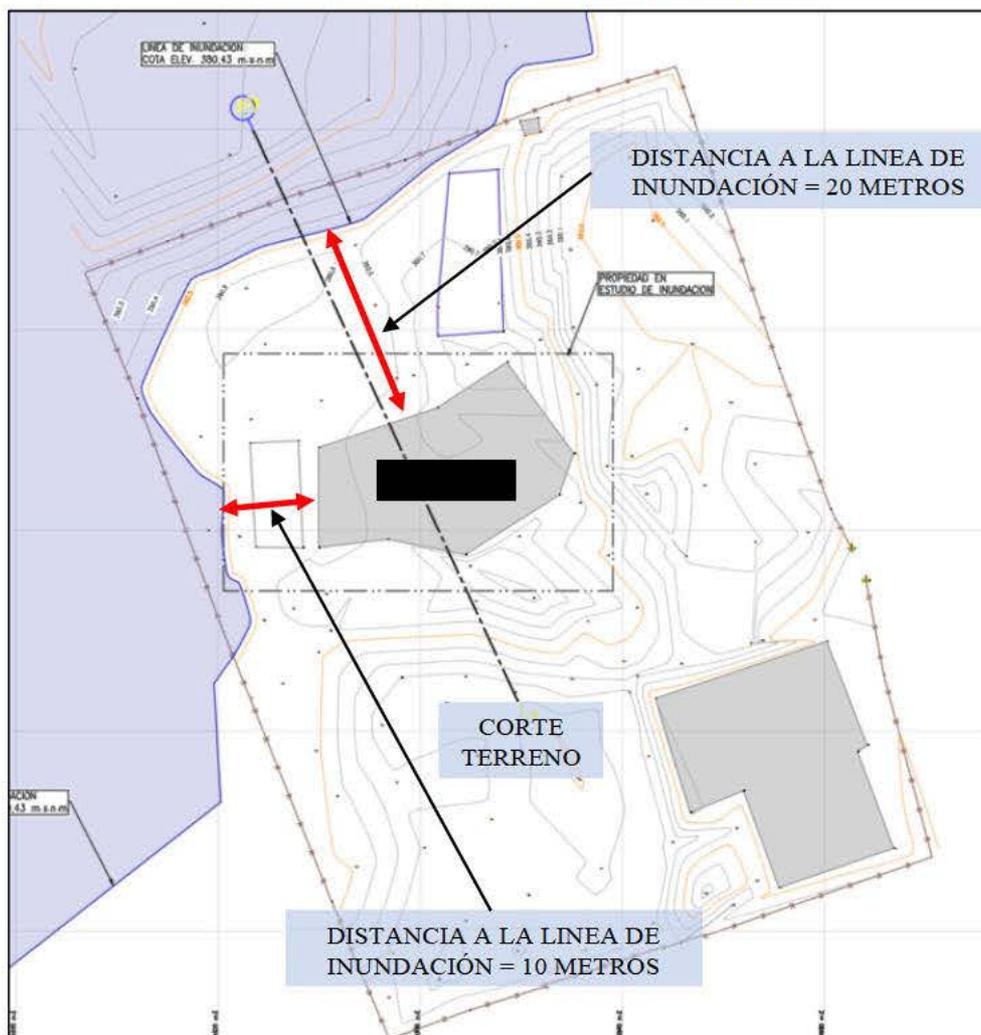
**FIGURA 3-1
PLANTA INUNDACIÓN LAGUNA ACULEO**

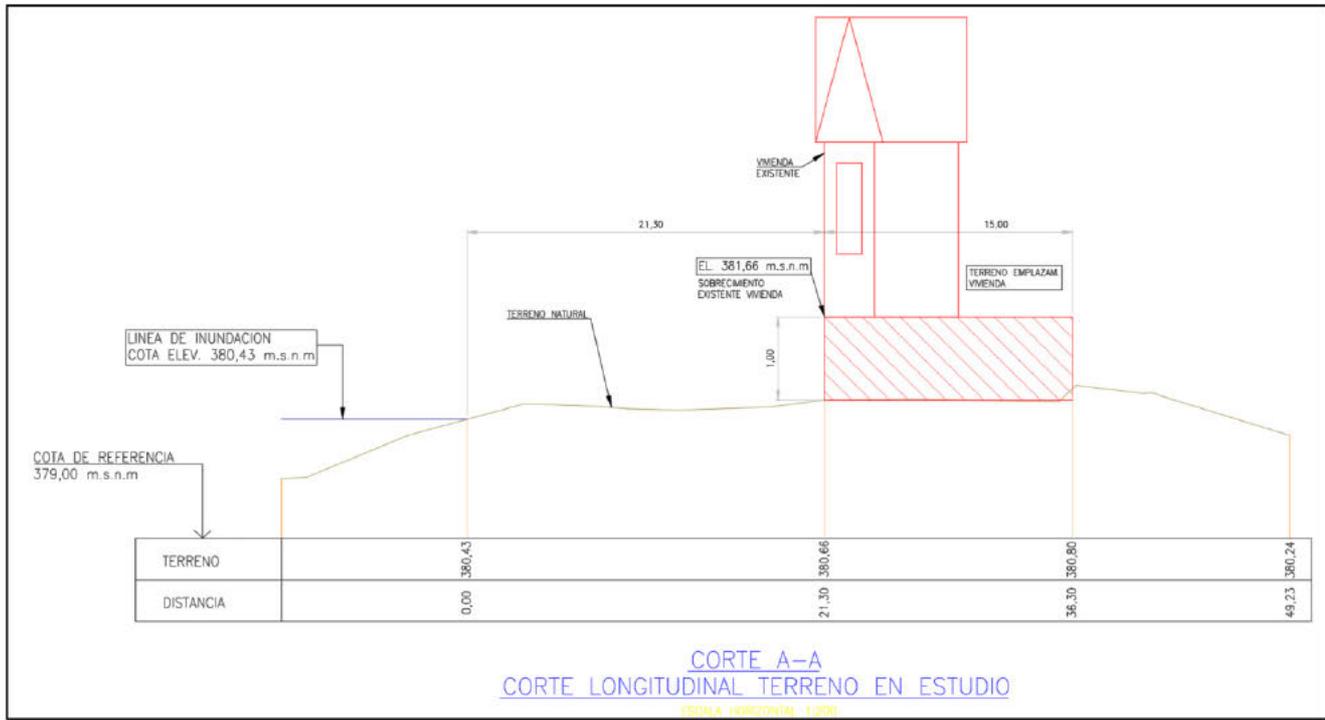
FIGURA 3-2
CORTE INUNDACIÓN PROPIEDAD EN ANALISIS

En función de los antecedentes expuestos, pensando en la escasa probabilidad que la laguna de Aculeo vuelva a llegar a cotas de inundación extremas, considerando que la propiedad no es inundable y considerando que la propiedad tiene un sobre cimientado que permite estar por más de 1,0 m sobre la cota de inundación máxima; se solicita aprobar el estudio expuesto considerando que no existe riesgo de inundación probable.

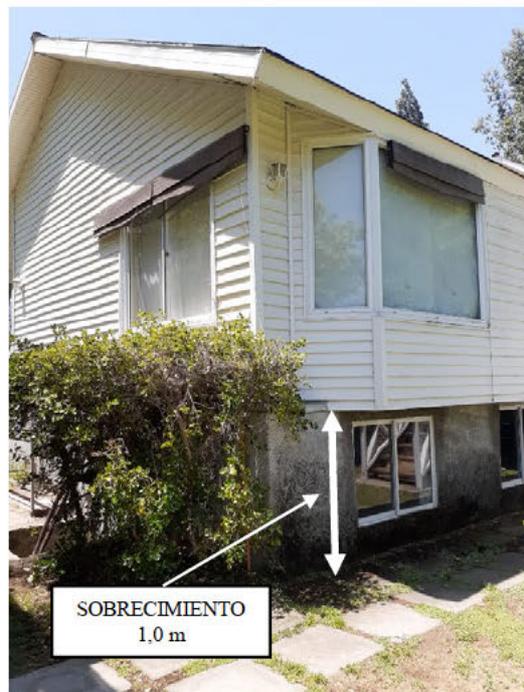
Foto 8 – Vista del Sobrecimiento Propiedad
